# 1995年兵庫県南部地震による野島地震断層の地表変位

植 村 善 博

## Surface Rupture of Nojima Surface Fault in Awaji Island, Associated with the 1995 Hyogoken-nanbu Earthquake, Southwest Japan

Yoshihiro UEMURA

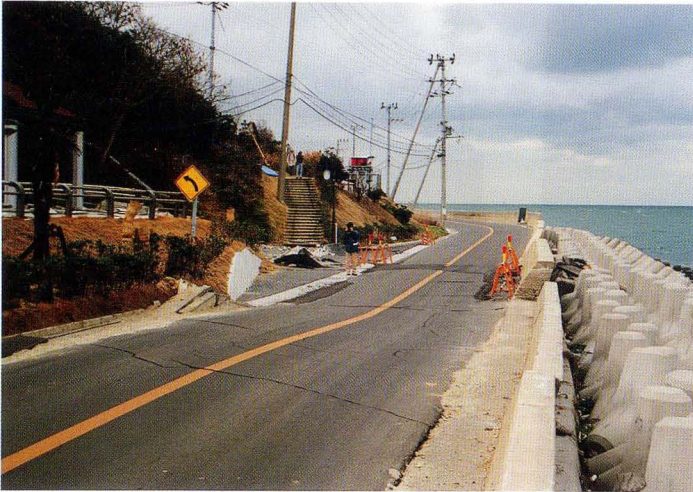
① 江崎灯台下の県道：E=74 cm, R=25 cm。アスファルト道路の幅10 m に亀裂や段差が生じた。東上がりの階段状変位は東側で51 cm, 西側では23 cm であった。また、西側ではセンターラインに25 cm の右ずれを伴っている(写真1)。江崎公園ではタイル部分が激しく破壊され、モルトラック状のふくらみ変形をうけた(写真2)。

写真1. 地点①. 江崎灯台下, 県道の水平ずれと段差  
Photo. 1 Lateral offset and throw of paved road at Loc ①, near Ezaki lighthouse

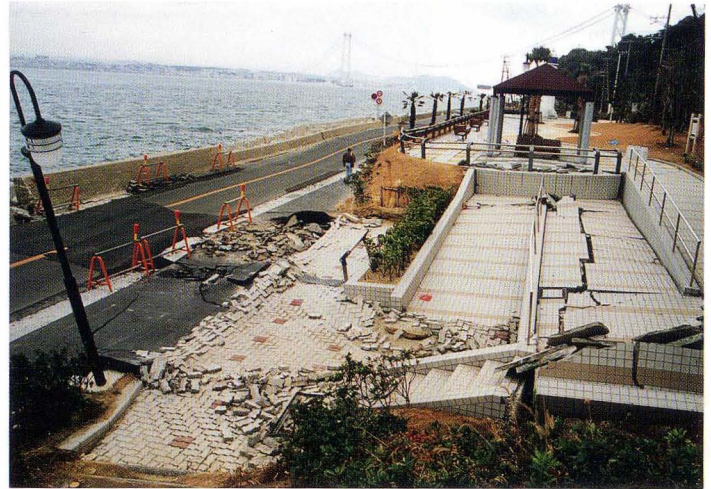
写真2. 地点①. 江崎公園のタイル破壊状況  
Photo. 2 Destruction of tiled ground at Loc ①

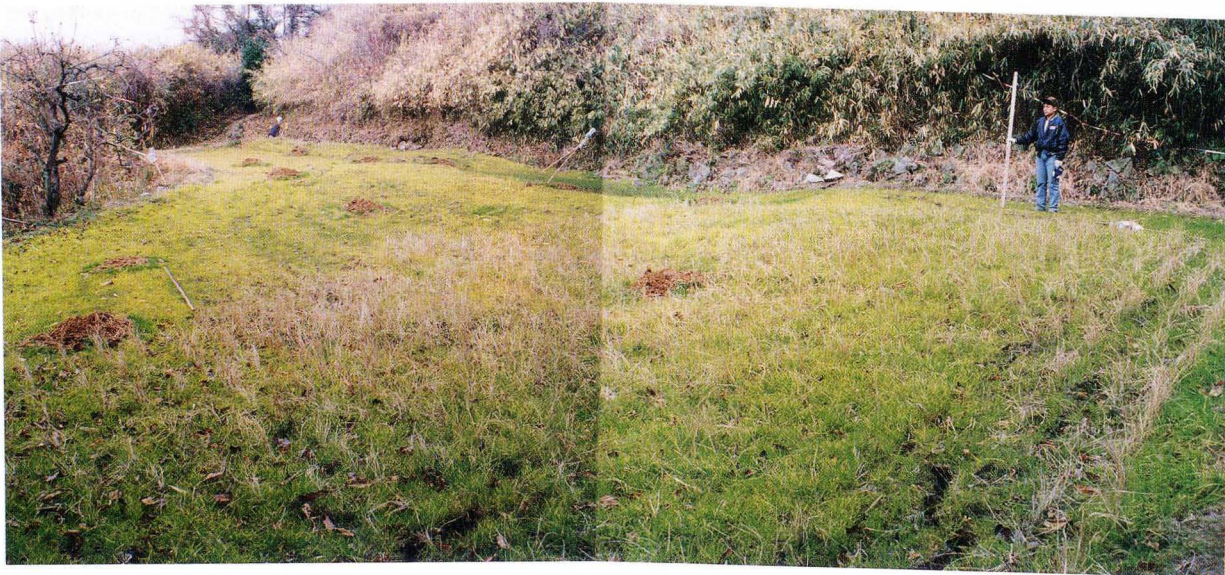
⑤ 長谷池の東方：E=94 cm。水田面に N40°E 走向の膨みと小凹地が生じている。軟らかい被覆層のために撓曲状の複雑な変形となっている(写真3)。南方の谷壁では神戸層群の礫岩層と花崗岩とが高角の断層で接するとみられる露頭がある。

写真3. 地点⑤. 水田面の波状変形  
Photo. 3 Flexural deformation of paddy field at Loc ⑤

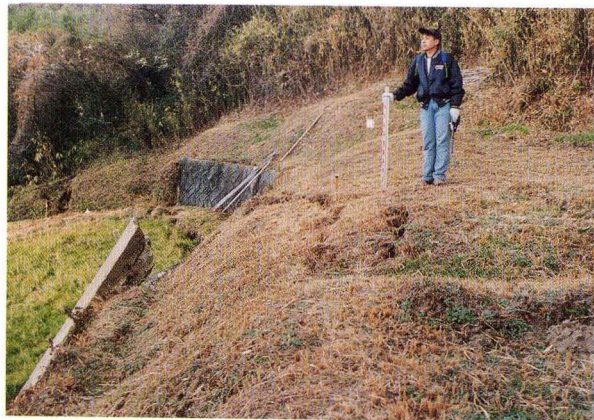
⑦ ⑥南西の水田と草地：E=43 cm。草地に走向 N44°E, 幅 3 m の亀裂帯があらわれた(写真4)。田との境のコンクリート壁を切断し、水田中へ続く。

写真4. 地点⑦. 草地の亀裂とコンクリート壁の破壊  
 Photo. 4 Extensional cracks and destruction of concrete wall at Loc ⑦

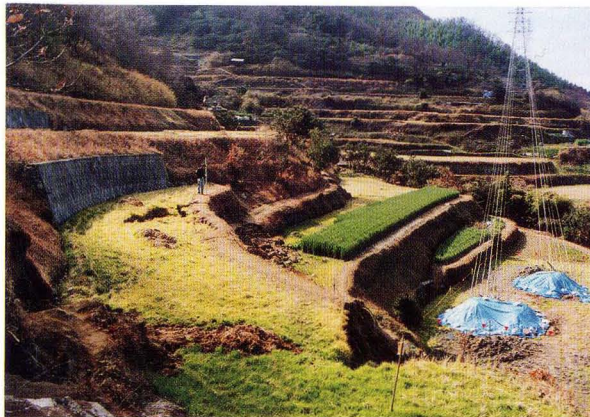
写真6. 地点⑬. 江崎における断層と地表変位の連続  
 Photo. 6 Trace of surface rupture occurred in paddy field near Loc ⑬, looking the south

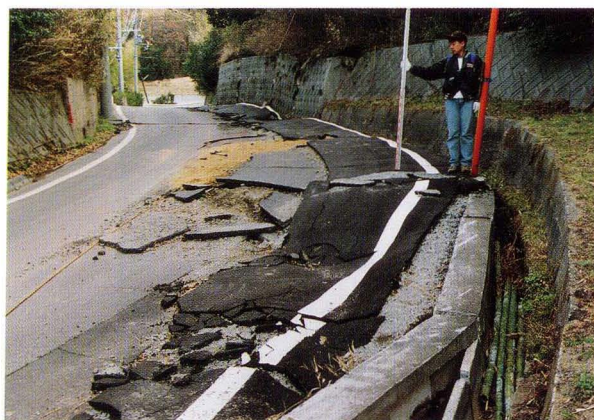
- ⑨ 薬師堂の南方： $E=50\text{ cm}$ 。小道を  $N44^{\circ}E$  走向で切断する断層が出現。
- ⑩ 桃林寺北方の水田：小規模な割れ目が走り、北端のコンクリート壁に3本の亀裂が生じた。
- ⑪ 桃林寺付近の道路：アスファルト道路の東端を断層が通過し、寺の北端で横断したため、舗装が破壊され、複雑な膨らみ変形が生じた(写真5)。この延長は道路下の水路を破壊した。

写真5. 地点⑪. 桃林寺下のアスファルト道路の破壊状況  
 Photo. 5 Destruction of paved road near Torinji Temple at Loc ⑪, Ezaki Village

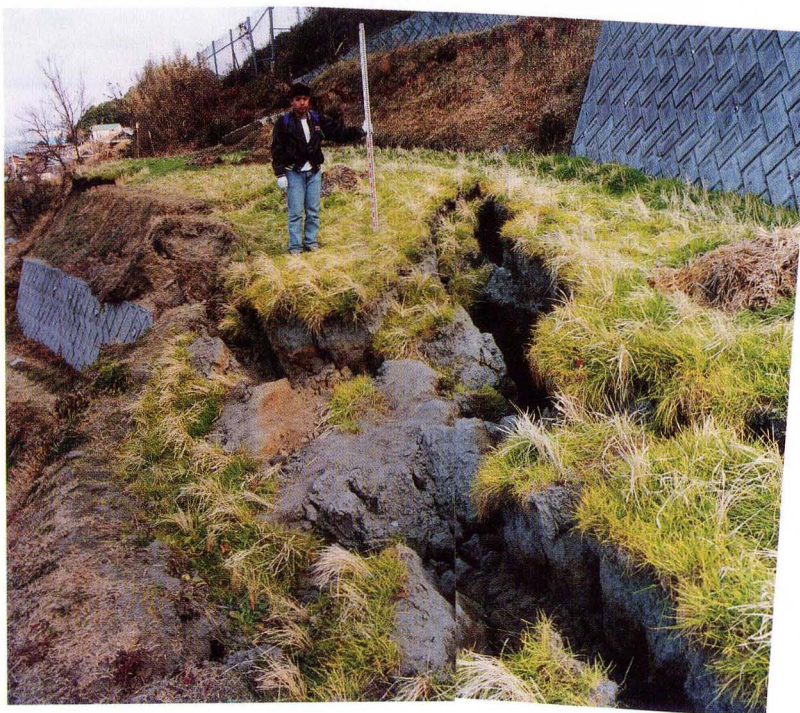
写真7. 地点⑬. 開口亀裂と畦の崩壊  
 Photo. 7 Extensional cracks and land failure of paddy field at Loc ⑬

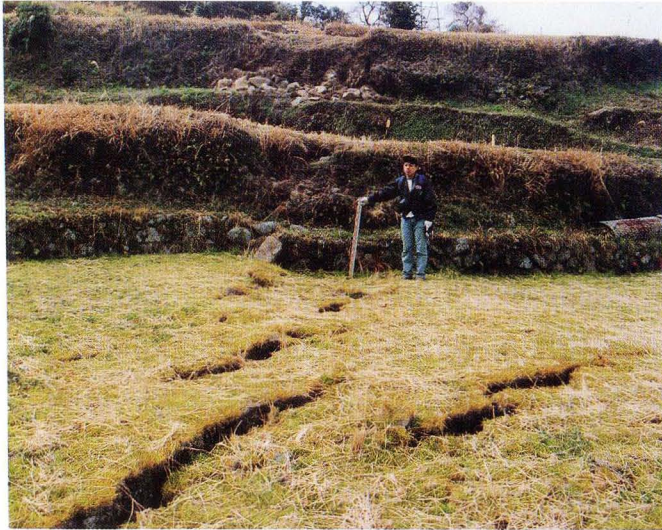
写真 8. 地点⑮. 雁行状の開口亀裂群  
 Photo. 8 Echelon extensional cracks at Loc ⑮, Ezaki village

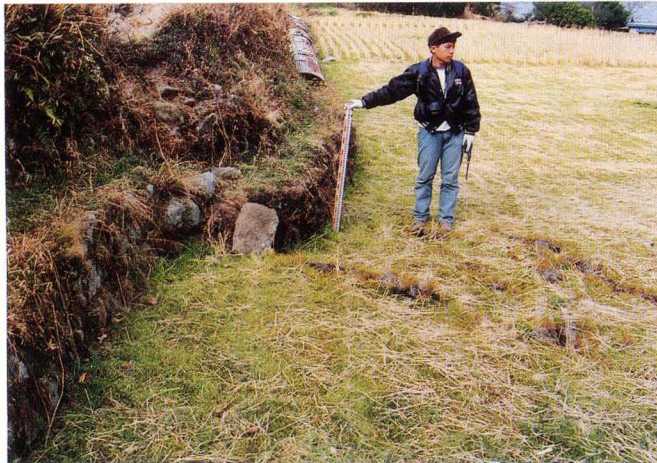
写真 9. 地点⑮. 畦境界の右ずれ変位  
 Photo. 9 Right-lateral offset of boundary wall of paddy at Loc ⑮

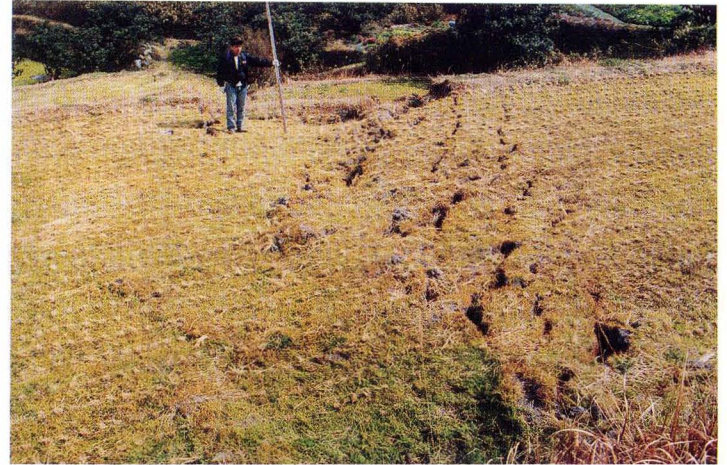
写真10. 地点⑯. 左雁行配列の開口亀裂群と地表変位  
 Photo. 10 Left-stepping echelon cracks and flexural deformation at Loc ⑯

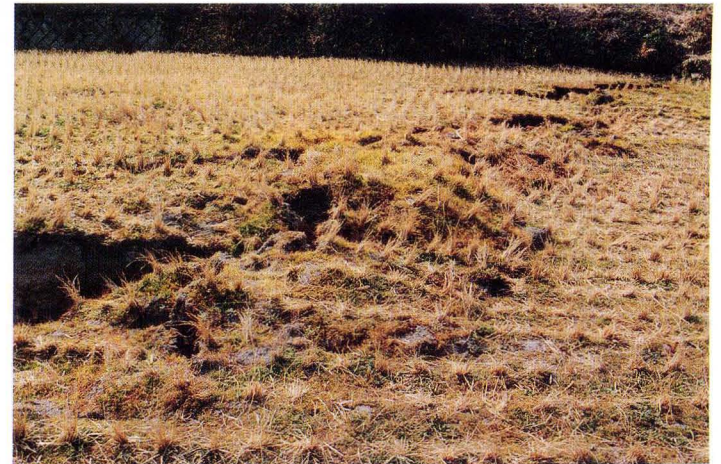
写真11. 地点⑯. 開口亀裂と地表変位  
 Photo. 11 Flexural deformation and extensional cracks at Loc ⑯

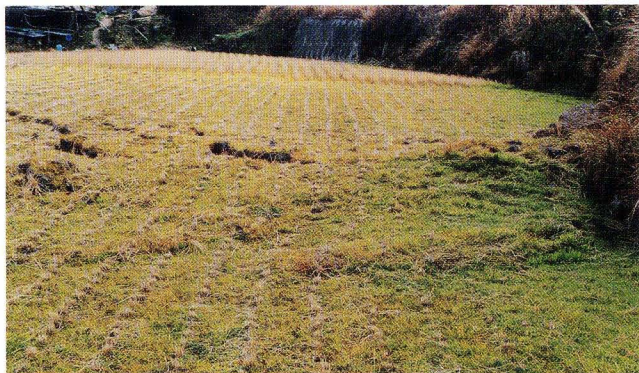
写真12. 地点⑰. 撓曲状の変形

Photo. 12 Flexural deformation associated by extensional cracks at Loc ⑰

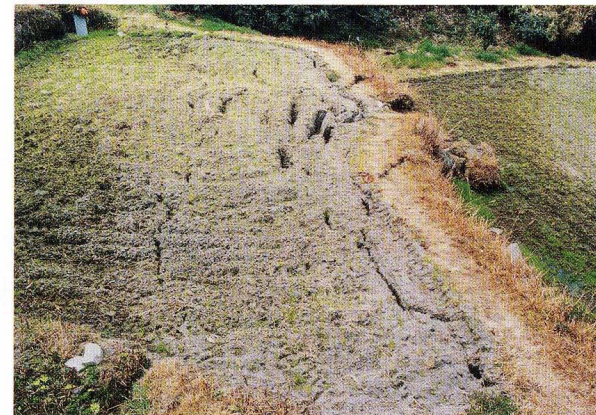
写真14. 地点㉑. 水田面の亀裂発生状況

Photo. 14 Extensional cracks of paddy field at Loc ㉑

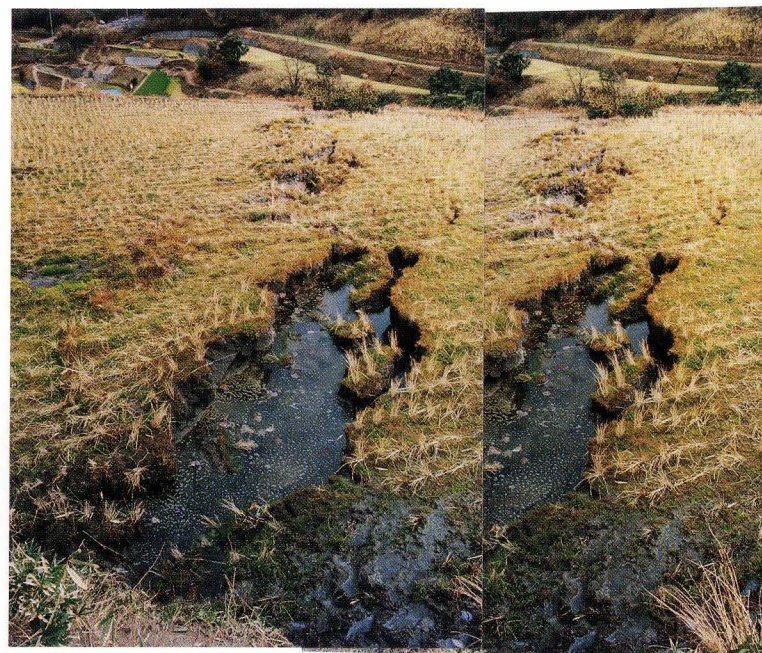
- ⑱ ⑰よりさらに1段上の水田： $E=40\text{ cm}$ ,  $R=195\text{ cm}$ 。一般走向が  $N62^{\circ}E$  の撓曲帯を生じたが、上盤の雁行亀裂はあまり明瞭でない。撓曲帯は北で幅約3 m, 南へ1.6 m になる。南端付近に開口による明瞭な陥没池が生じた(写真13)。

写真13. 地点⑱. 開口による陥没凹地 (ステレオ写真)

Photo. 13 Stereopair of fault sag and surface deformation at Loc ⑱

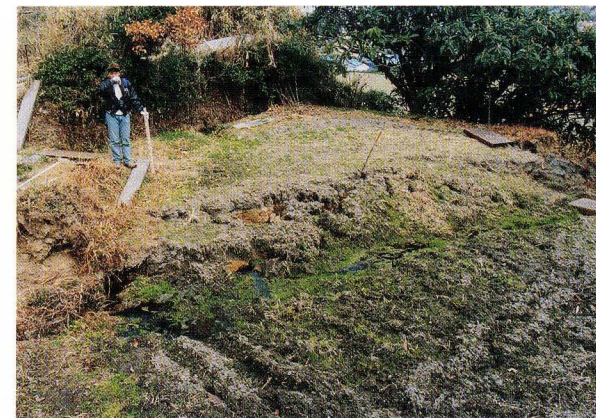
- ㉒ 溜池の北方： $W=45\text{ cm}$ 。ここでは  $N88^{\circ}W$  で、一般走向と直交する断層が現れた。崖は幅約1.2 m の割れ目帯をなし、西側隆起が見られる点で注目される(写真15)。崖下では開口によるとみられる幅70 cm ほどの凹地ができた。
- ㉓ 溜池東方の谷中の水田： $E=52\text{ cm}$ 。水田面に緩い円弧状の膨らみ変形が生じた。ごく短い開口亀裂をともなう(写真16)。

写真15. 地点㉒. 西側隆起を示す断層崖

Photo. 15 Fault scarp with 45 cm uplift in western side at Loc ㉒

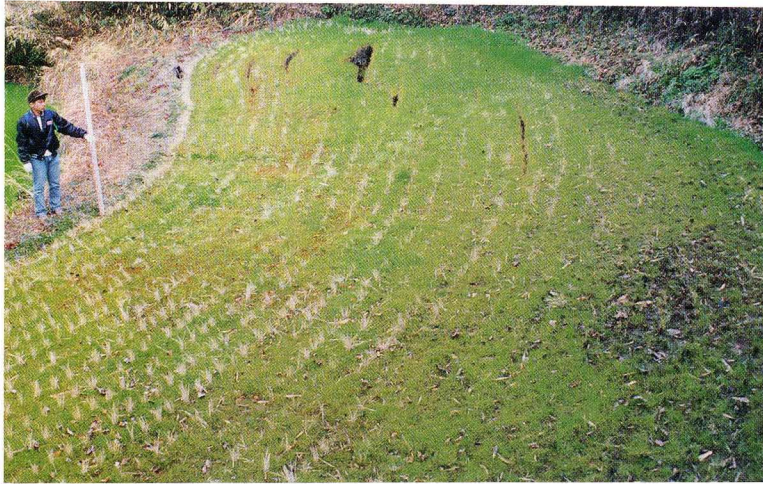
写真16. 地点㉓. 開口亀裂を伴う撓曲変形

Photo. 16 Flexural deformation accompanied with extensional cracks at Loc ㉓

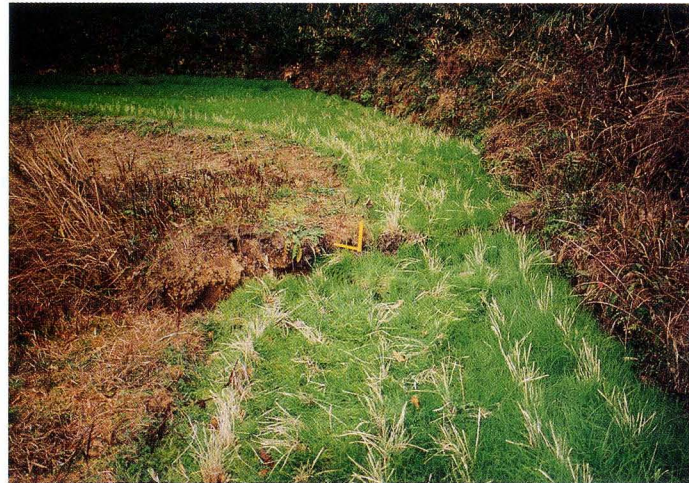
写真17. 地点㉓. 畦と稲株にみる右ずれ変形

Photo. 17 Right lateral offsets of footpath and rice stubbles at Loc ㉓

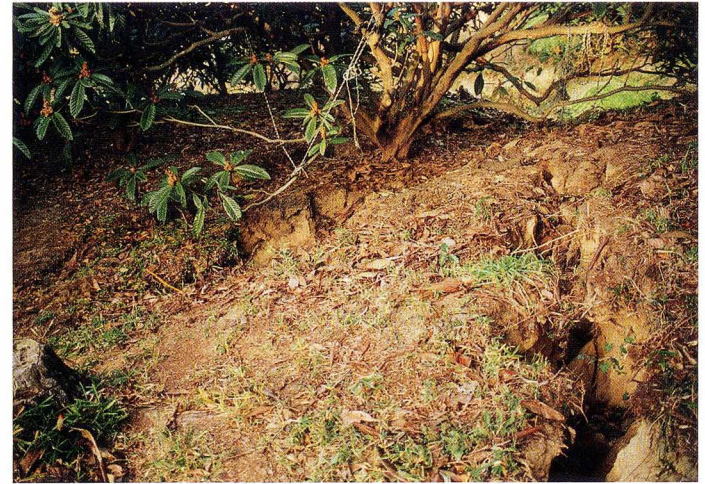
写真18. 地点㉓. 開口亀裂による陥没

Photo. 18 Extensional cracks associated with depressions in loquat field at Loc ㉓

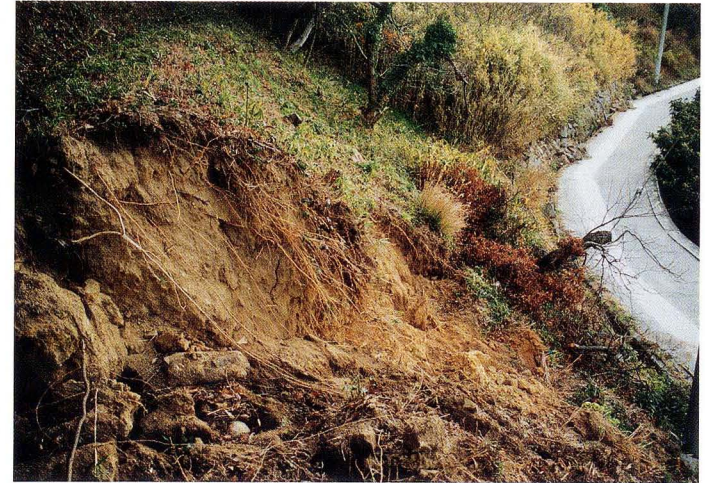
写真19. 地点㉗. 溜池堤の石積の破壊

Photo. 19 Destruction of stone wall of irrigation pond at Loc ㉗

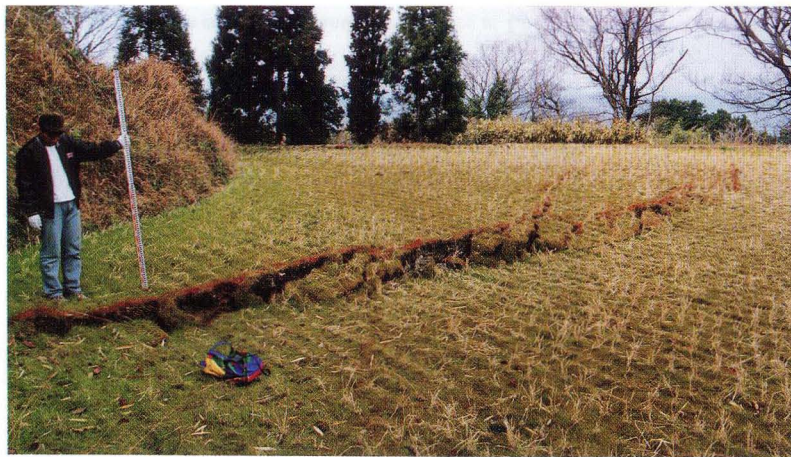
- ㉙ 長瀬東方の水田： $W=37\text{ cm}$ ,  $L=10\text{ cm}$ 。水田面に突然  $N36^{\circ}W$  の断層崖が出現。右雁行の亀裂群が明瞭に現れている。崖は北西へ比高を減じていく。西側隆起の変位が生じており、一般走向とも直交して

写真20. 地点㊸. 西側隆起を示す断層崖

Photo. 20 Fault scarp with 37 cm uplift in west side, and 10 cm left lateral offset at Loc ㊸

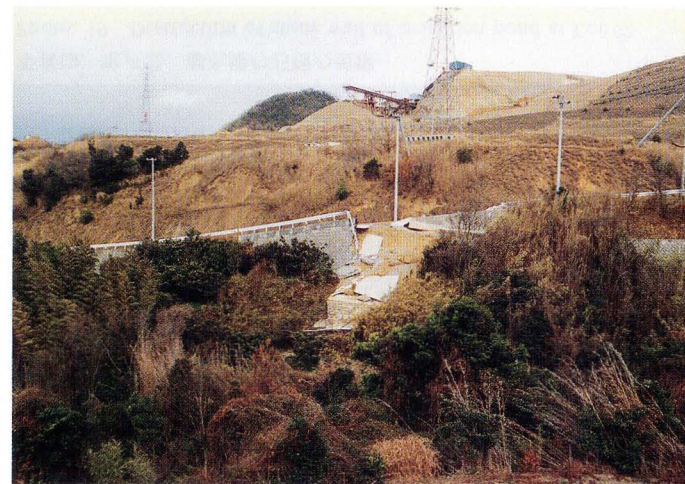
③⑮ 簀川の北岸部:採石場への道路を横断し、簀川の川岸で崩壊を発生させた(写真22)。

写真22. 地点㊹. 簾川北岸の断層通過状況

Photo. 22 Destruction of river side wall and road along The Ebira River, Hirabayashi

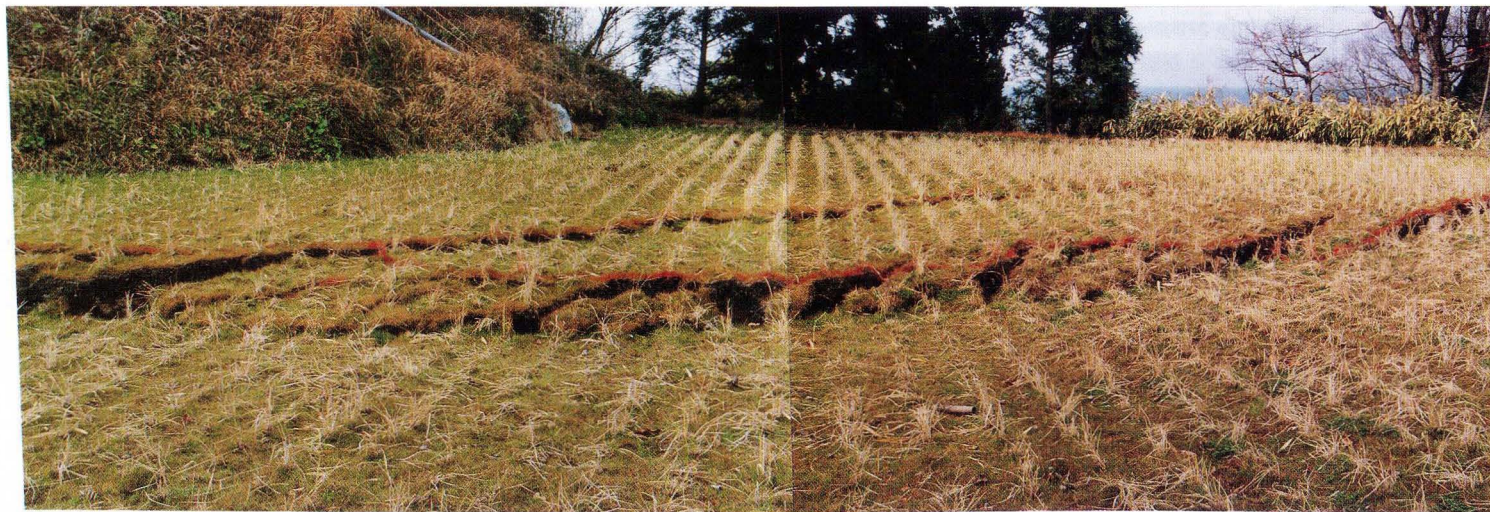
写真21. 地点㊸. 雁行亀裂をともなう地表変位

Photo. 21 Fault scarplet accompanied with echelon cracks at Loc ㊸

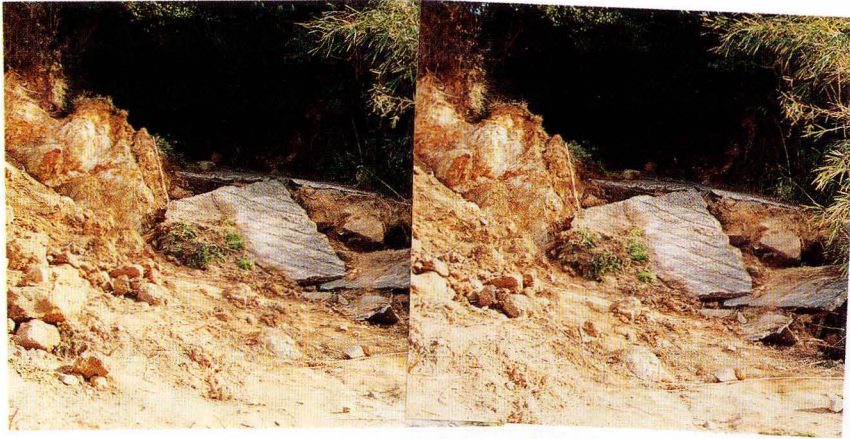
③⑯ 簀川の南岸部:集落へのぼる細いコンクリート道を  $N38^\circ E$  で断層が切断した。約1mの段差が生じ、東側の段丘崖の一部が崩壊した(写真23)。

写真23. 地点⑳. 平林の小道を切断した断層 (ステレオ写真)

Photo. 23 Stereopair of fault rupture cut concrete path at Loc ⑳

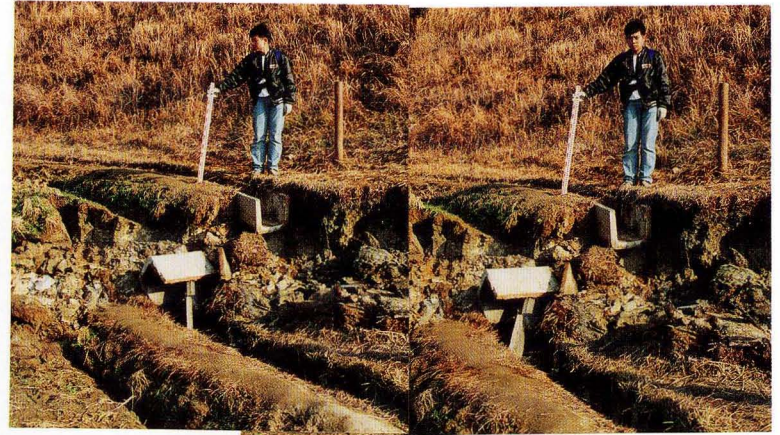
③⑰ 平林、貴船神社東の水田:  $E=131\text{ cm}$ ,  $R=175\text{ cm}$ 。本地震断層中、最大の変位量が測られた。水田、畦、コンクリート水路などを切断して明瞭な断層崖が出現した(写真24)。田の南端では  $E=114\text{ cm}$ ,  $R=114$  と変位量が減少する。断層面は  $N38^\circ E, 76^\circ E$ 、東上がりの逆断層で、 $75^\circ N$  の条線が卓越していた。断層は低位段丘の崖下に生じたが、自然崩壊によって後退を続けている。

写真24. 地点㉑. 田の畦道や水路の切断・変位状況 (ステレオ写真)

Photo. 24 Stereopair of fault scarp and right lateral offset of irrigation way at Loc ㉑

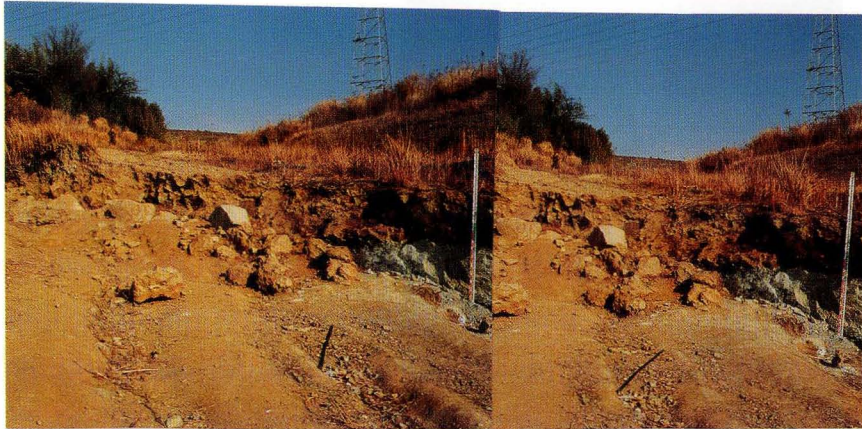
③⑱ ③⑰の南側造成地の道路:  $E=120\text{ cm}$ ,  $R=158\text{ cm}$ 。造成地北端の道路を切断して、断層崖が出現した(写真25)。上盤は花崗岩で、 $N30^\circ E, 86^\circ E$  の断層面には鏡肌と6cmの断層粘土を伴う。

写真25. 地点㉒. 道路を切断による断層崖 (ステレオ写真)

Photo. 25 Stereopair of fault scarp with 180 cm right lateral and 120 cm uplift in east side cutting rough road, Loc ㉒

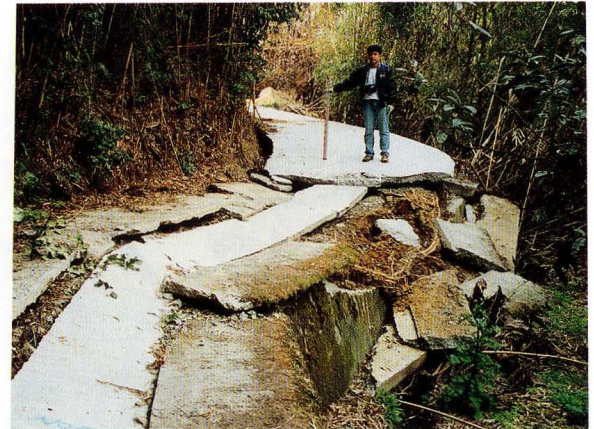
④⑰ 大川北東の道路:  $E=51\text{ cm}$ 。南北にのびるコンクリート道路を断層が横断したため、路面および側壁が破壊された(写真26)。

写真26. 地点㉓. コンクリート道の破壊状況

Photo. 26 Destruction of concrete road at Loc ㉓

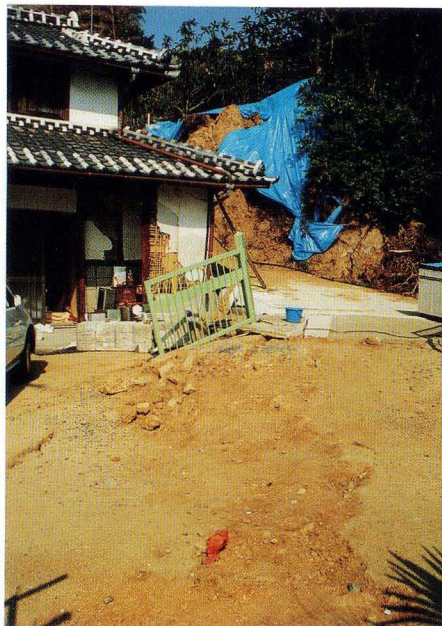
④⑱ 大川北東の民家:  $E=22\text{ cm}$ 。民家の東端を断層が通過したため、木造三棟が大破した。断層は  $N40^\circ E$  走向で数本の雁行亀裂として、前庭付近にあらわれた(写真27)。北方では斜面崩壊を発生させ、花崗岩中に開口亀裂を生じているのが認められる。

写真27. 地点④. 木造家屋直下の断層と破壊  
 Photo. 27 Surface rupture and destruction of wooden house passed by surface fault at Loc ④

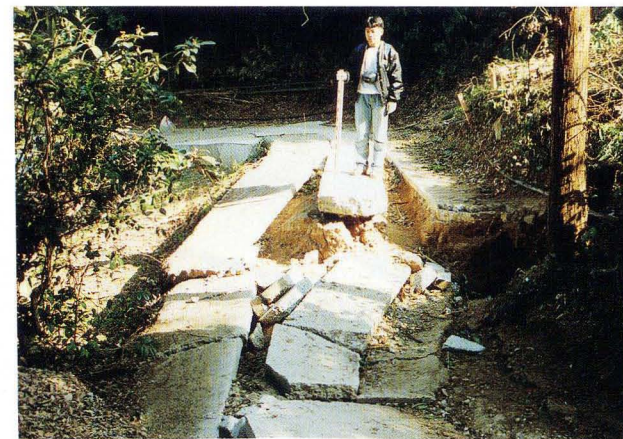
④⑲ 大川集会所北方の道路:コンクリートの道路の直下を断層が走った部分で、路面に段差が生じ、また北西側へ傾き、西側谷壁部が破壊された。(写真28)。

写真28. 地点④. コンクリート道の破壊状況  
 Photo. 28 Destruction of concrete road at Loc ④

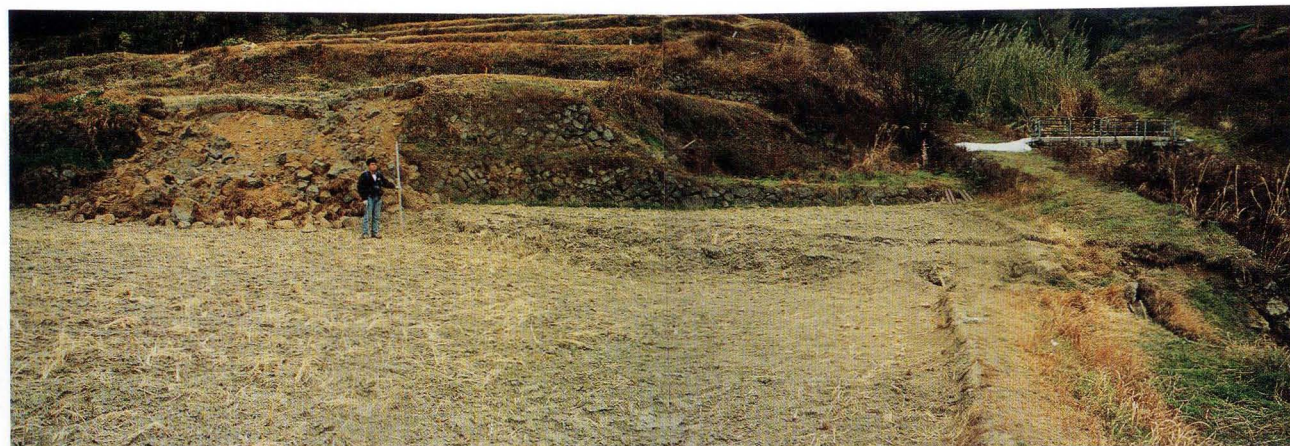
④⑳ 大川北岸の水田:  $E=50\text{ cm}$ ,  $R=140\text{ cm}$ 。  $N42^\circ E$  走向で河岸から北へ水田面を切断する断層崖が出現した。上盤には幅3mの雁行亀裂帯を伴う。畦の石積み壁が崩壊して、下の田へ土砂が落ち込んでいる。(写真29)。

写真29. 地点④. 大川の水田に現れた断層  
 Photo. 29 Fault scarp of paddy field at Loc ④, Okawa

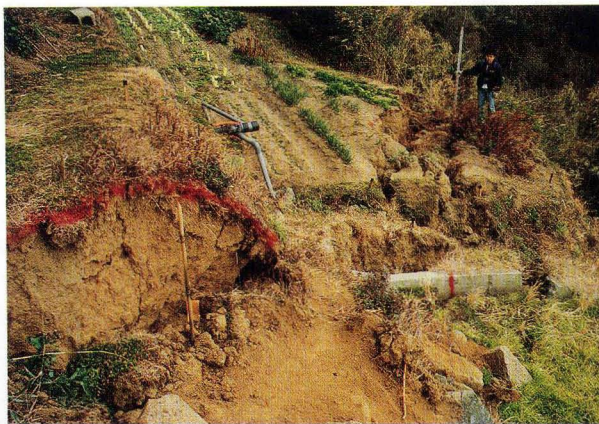
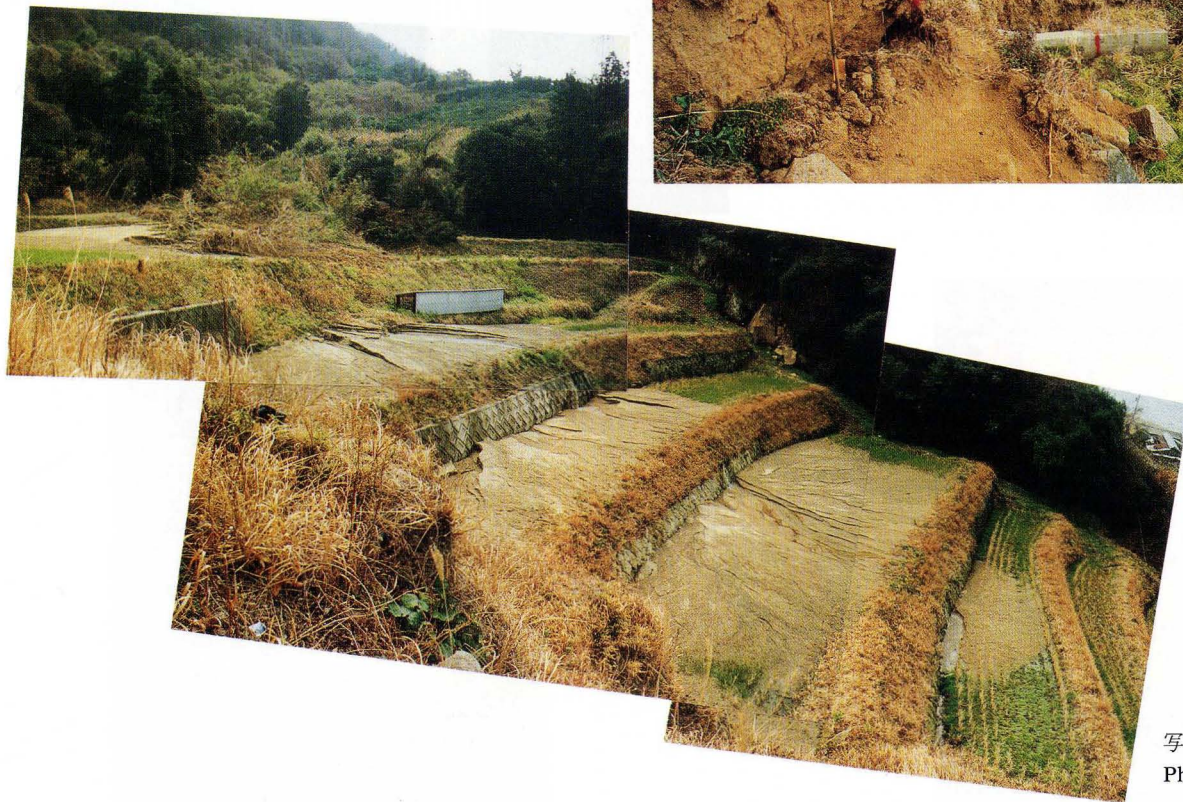
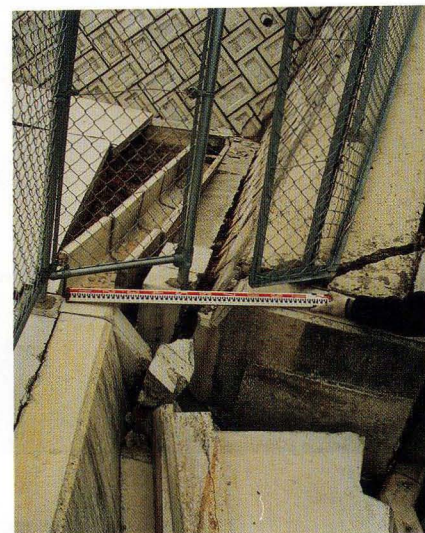
写真32. 地点④⑥. 山道の崩壊

Photo. 32 Collapse of footpath at Loc ④⑥

写真31. 地点④⑤. 右ずれによる金網フェンスの変位

Photo. 31 Right lateral offset of net fence at Loc ④⑤

写真30. 地点④④. 斜面崩壊による土砂の水田への流入  
Photo. 30 Flood and deposition of sand and gravels into paddy field caused by landslide at Loc ④④

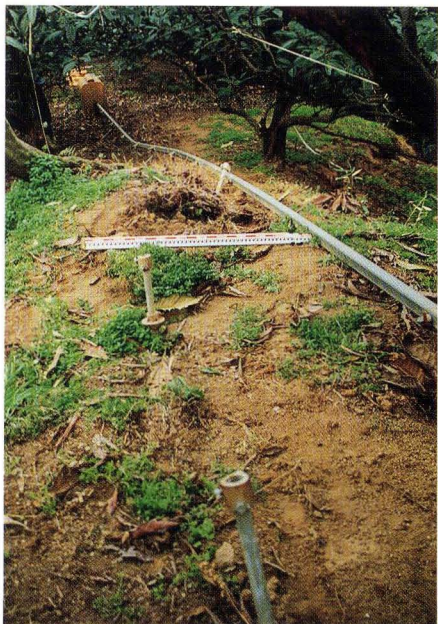
- ④⑨ ④⑧の南側斜面のピワ園：R=89 cm。急斜面のピワ園内を幅1.4 m ほどの開口亀裂帯が N42°E 走向で通過している。農業用軌道が横ずれによって引きちぎられた (写真33)。断層がピワの根元を通過したもものには転倒しているものが多い。
- ⑤⑩ 森木南方，④⑨より1つ南の谷：E=110 cm。竹やぶと雑木林に覆われた急斜面に、明瞭な断層崖が現れた。N44°E 走向で、花崗岩の角礫からなる崩積層を切っている。この垂直変位には重力的滑動が含まれている可能性もある。

写真33. 地点④. 右ずれによって  
ひきちぎられたモノレール軌  
道

Photo. 33 Destruction of mono-  
rail track by right lateral  
faulting at Loc ④

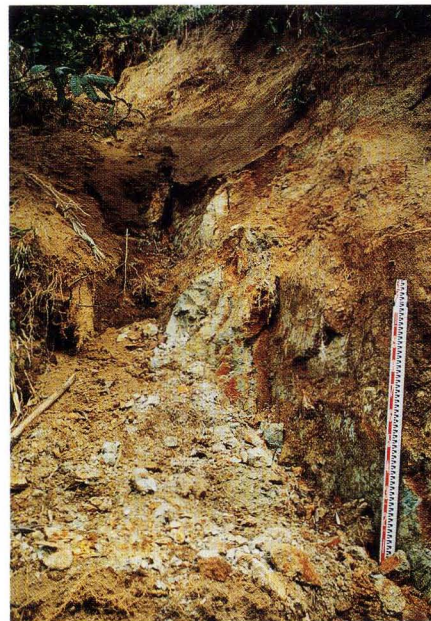
- ⑤⑪ 大石集落の東，溜池北岸：ピワ園の斜面を切って、開口性亀裂として追跡される。ここでは花崗岩と崩積層とが接する断層露頭が観察される。断層は N46°E，86°W で、幅約60 cm の断層破砕帯と断層粘土を生じている (写真34)。
- ⑤⑫ ⑤⑩南方のピワ園：神戸層群の凝灰岩中に N36°E，80°W の断層面が観察される。この付近の山地斜面には大きな地すべりが発生し、滑落崖が生じている。

写真34. 地点⑤. 地質断層に一致  
して生じた断層露頭（右：花  
崗岩, 左：崩積層）

Photo. 34 Outcrop of surface  
fault, which coincided with  
geologic fault bounded be-  
tween colluvium (left side)  
and granite (right side) at Loc  
⑤

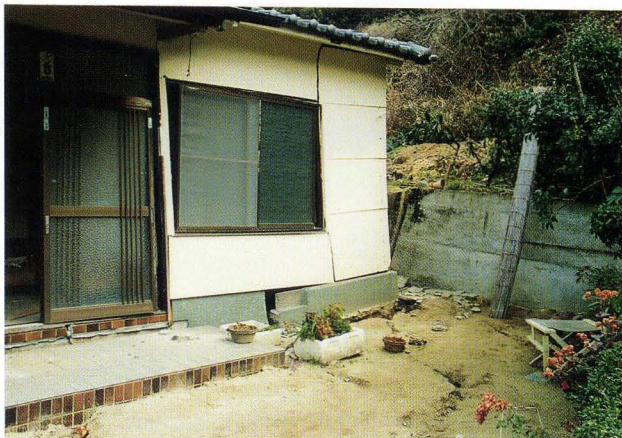
- ⑤⑬ 大石集落の民家：約3 m の亀裂帯が現れ、民家の直下を通過した。このため、住宅のコンクリート基礎部が破壊され、家屋が傾いた (写真35)。この西では神戸層群の砂礫層が N40°W，68°E で急斜している。
- ⑤⑭ ⑤⑬の南方，高圧鉄塔の東斜面：W=59 cm，R=160 cm。西傾斜の斜面に開かれたピワ園に開口亀裂が現れた。西側隆起を示す点で注目される。花崗岩の風化土をきって、N34°N，66°W の断層面が観察された。

写真35. 地点③. 断層が通過したモルタル家屋

Photo. 35 Destruction of house which was passed by surface fault  
at Loc ③

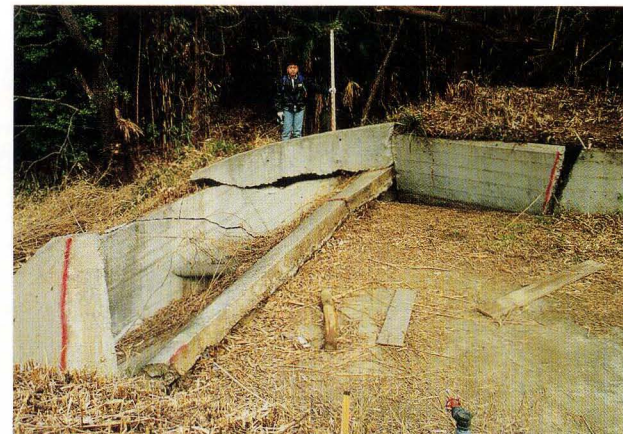
写真36. 地点⑤. 越水流口の破壊状況

Photo. 36 Destruction of concrete wall of irrigation pond at  
Loc ⑤

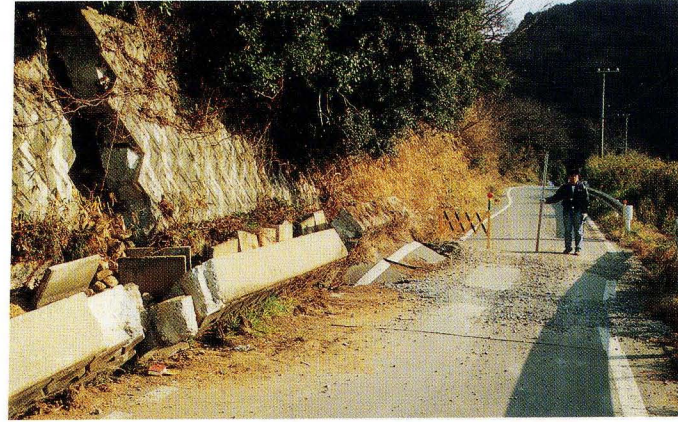
写真40. 地点⑥0. 県道の右  
ずれ変位と側壁の破壊  
状況  
Photo. 40 Right lateral  
offset of road and de-  
struction of concrete  
wall at Loc ⑥0

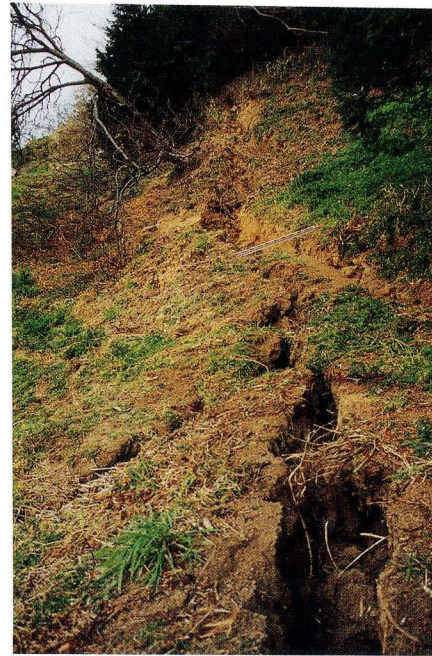
写真39. 地点⑤8. 斜面上の  
開口亀裂  
Photo. 39 Extensional  
crack of hill slope at  
Loc ⑤8

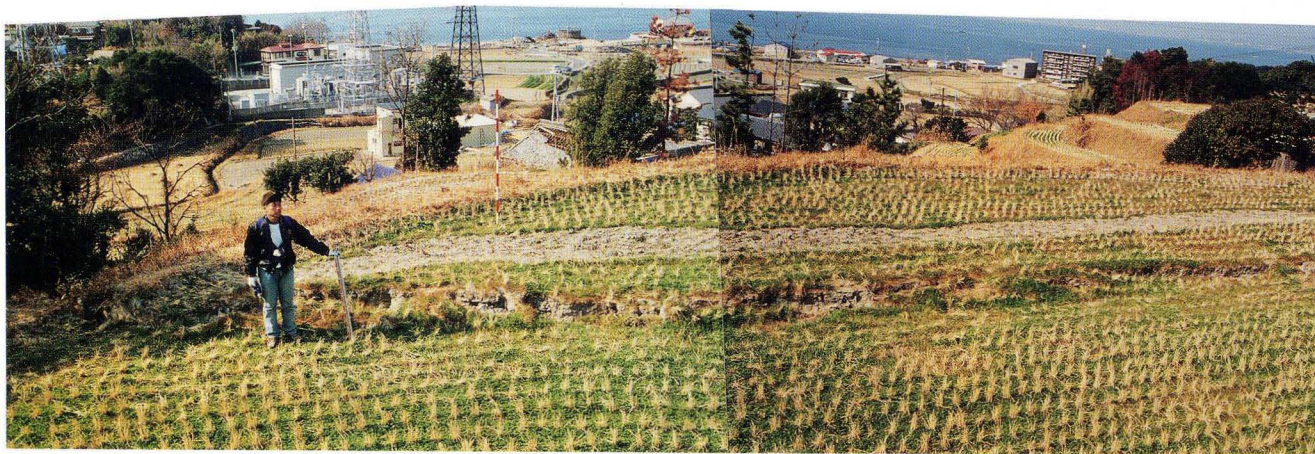
写真41. 地点⑥. 水田面を切る断層崖  
 Photo. 41 Fault scarplet with uplift in west side at Loc ⑥

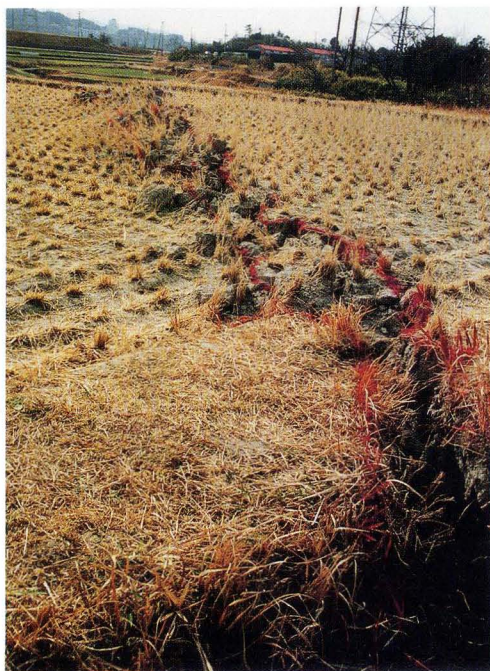
写真42. 地点⑥. 水田におけるモールトラック状変形  
 Photo. 42 Mole track associated with surface fault in paddy, at Loc ⑥

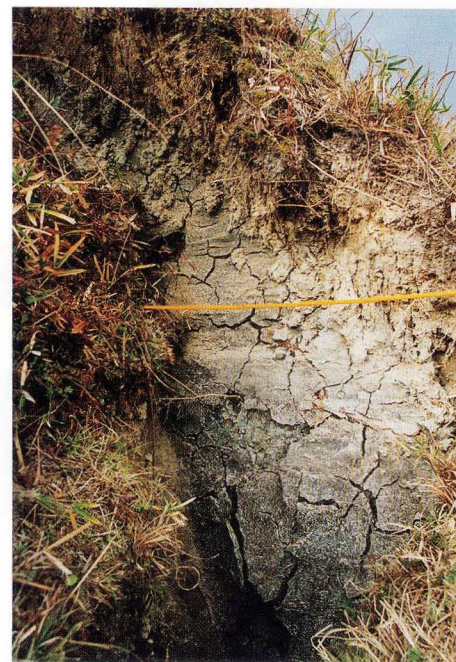
写真43. 地点⑥. 畦の右ずれで現れた断層面 (水平条線が明瞭)  
 Photo. 43 Right lateral offset of paddy boundary and fault surface with horizontal striation at Loc ⑥

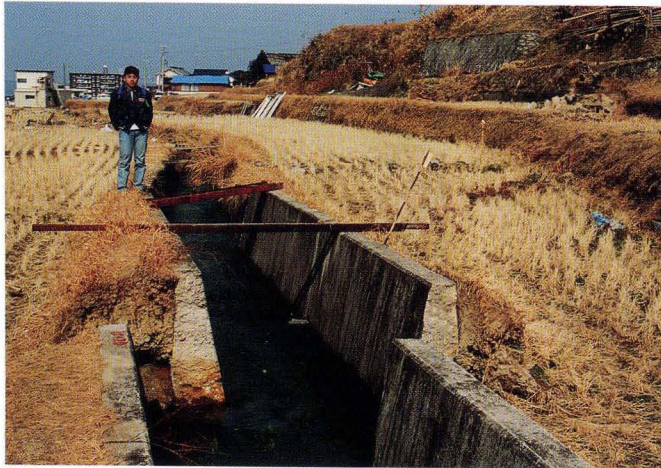
写真44. 地点㉔. コンクリート製水路壁の切断と水平変位  
 Photo. 44 Right lateral offset of concrete waterway at Loc ㉔

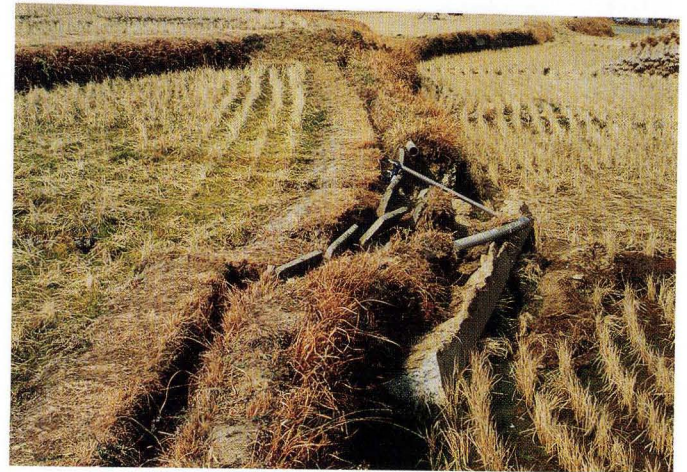
写真46. 地点㉕. 畦の変位状況  
 Photo. 46 Right lateral offset of footpath at Loc ㉕

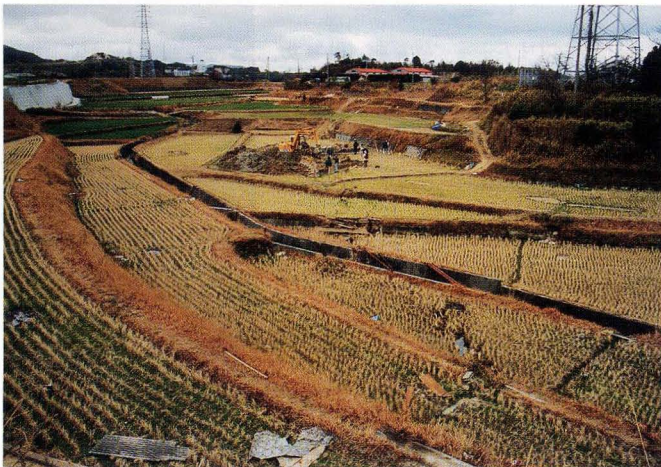
写真45. 地点㉕. 梨本付近の水田に連続する断層（北から南をみる）  
 Photo. 45 Surface rupture traced into paddy near Nashimoto. View from Loc ㉕ looking to south

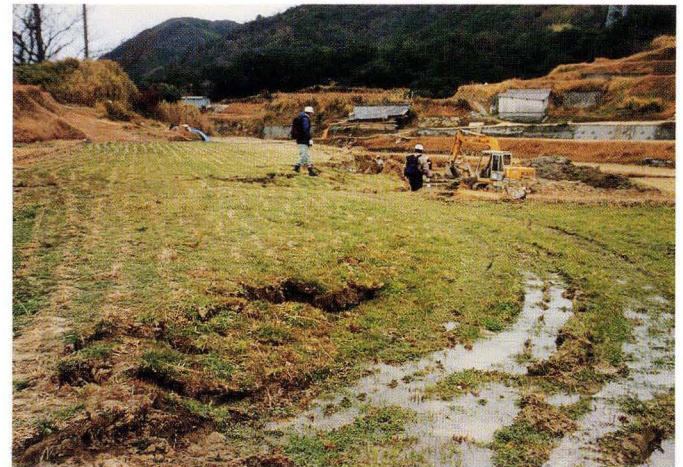
- ⑦2 梨本の支流南岸水田:  $W=44\text{ cm}$ ,  $R=55\text{ cm}$ 。ここは断層トレンチが掘削された位置にあたる。水田面にゆるくカーブする撓曲崖が生じ, 開口亀裂を伴う(写真47)。
- ⑦3 梨本南方, 皿池北の水田: 断層は  $N56^{\circ}E$  走向で連続するが, 垂直変位はほとんどない。鍵型の屈曲に伴って, 右ずれによる小規模なバルジや凹地地形が形成された。物質の過不足による模式的な変動微地形が形成された(写真48)。

写真47. 地点㉖. 水田の撓曲状変形（後方はトレンチ地点）  
 Photo. 47 Flexural deformation of paddy at Loc ㉖. Excavation point in the distance

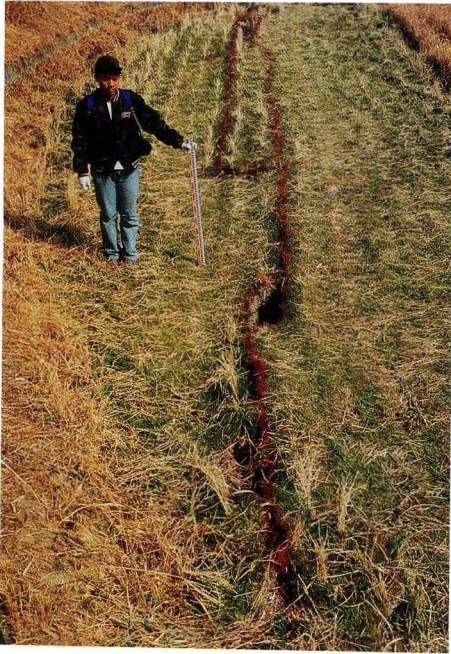
写真48. 地点⑦③. 水平ずれによるバルジと凹地  
微地形

Photo. 48 Tectonic bulge and pull apart  
depression associated with right lateral  
faulting at Loc ⑦③

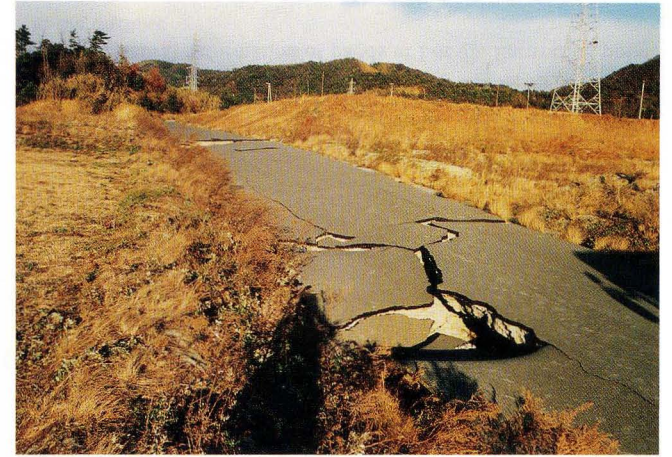
写真50. 地点⑦⑤. アスファルト道の破壊状況  
Photo. 50 Destruction of paved road at Loc ⑦⑤

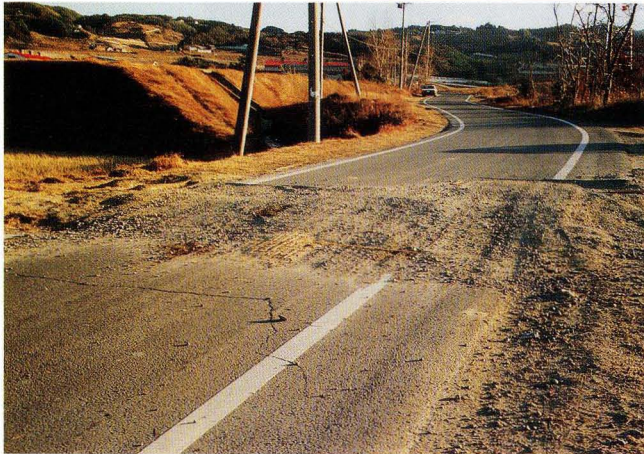
◀ 写真49. 地点⑦④. 県道のア  
スファルト破壊と右ず  
れ

Photo. 49 Right lateral  
offset and destruction  
of paved road at Loc ⑦④

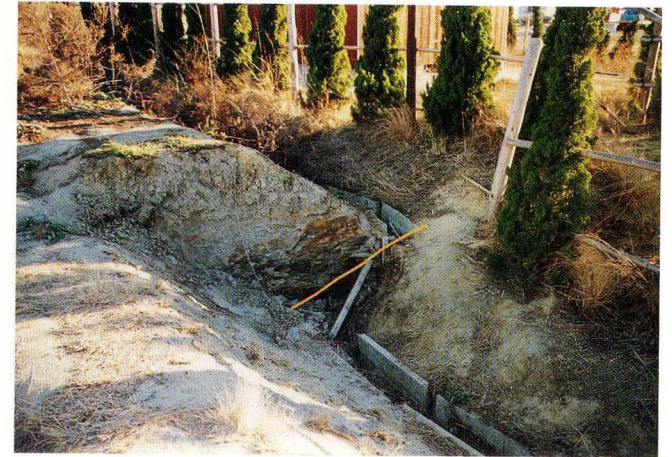
- ⑦6 船木の採土場跡: 北端で  $E=60$ ,  $R=110\text{ cm}$ 。小祠で  $E=48\text{ cm}$ ,  $R=110\text{ cm}$ , 南端で  $E=40\text{ cm}$ ,  $R=128\text{ cm}$ 。採土のため大阪層群を削った平坦地に, 約 $300\text{ m}$ にわたって連続する断層崖が出現した。断層面は  $N58^{\circ}E$ ,  $82^{\circ}E$ を示す高角の逆断層である。崖は *over hang* した状態であらわれた。御堂では排水溝が $110\text{ cm}$ 右ずれし, 生垣にもずれが見られる(写真51)。

写真51. 地点⑦⑥. 排水溝の ▶  
変位状況

Photo. 51 Right lateral offset  
of waterway at Loc ⑦⑥

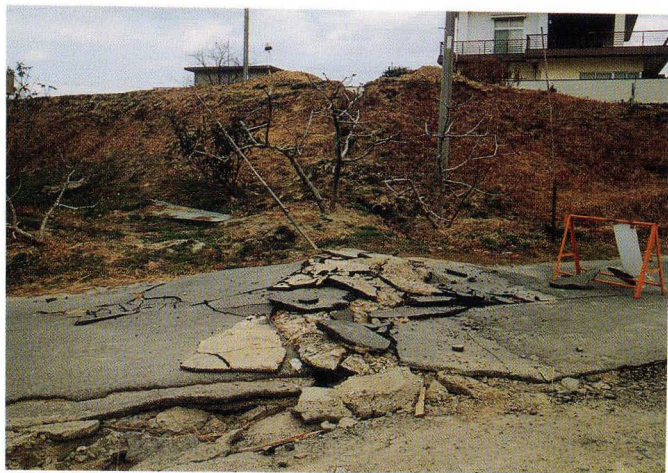
写真52. 地点⑦. アスファルト道路の膨らみ変形

Photo. 52 Destruction like pressure ridge of paved road at Loc ⑦

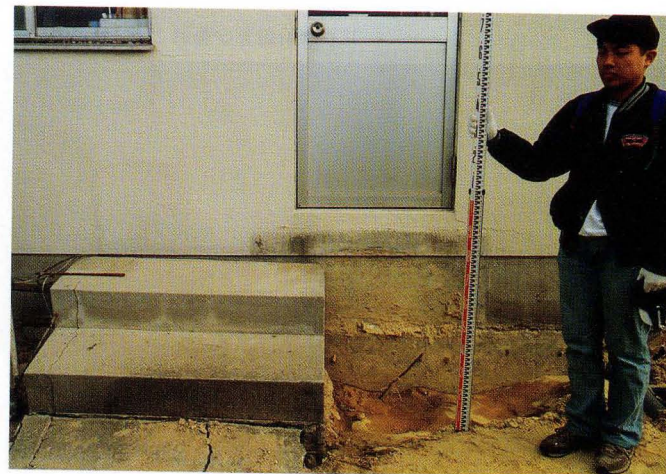
写真54. 地点⑧. 右ずれによる階段の移動

Photo. 54 Right lateral offset of steps at Loc ⑧

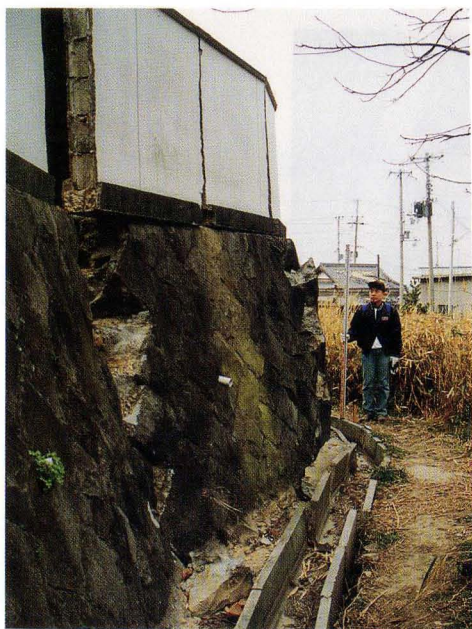
写真53. 地点⑧. 石垣の切断と排水溝の曲がり

Photo. 53 Destruction of stone wall and deformed waterway at Loc ⑧

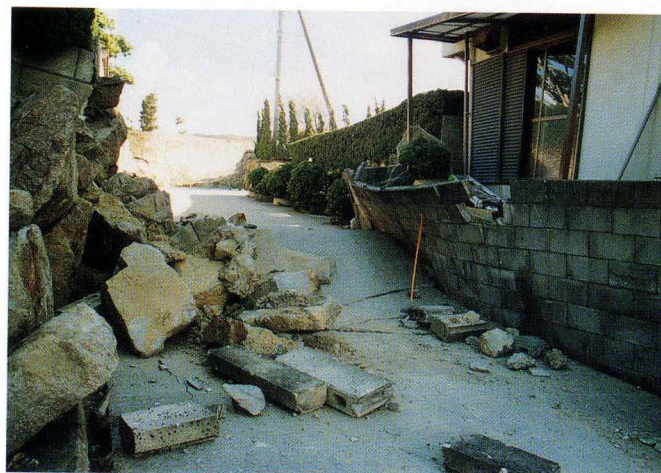
- ⑧1 河野光男氏宅北の道路:  $E=52\text{ cm}$ 。コンクリート道路を断層が  $N36^{\circ}E$  で横断し段差を生じた(写真55)。また, 南西側のプレハブ住宅直下を通過したため, 内部が大きく破損した。道路の南には大阪層群の砂泥層が露出しており,  $N72^{\circ}W$ ,  $38^{\circ}N$ と傾斜する。

写真55. 地点⑧. コンクリート道路の切断と石垣の崩壊

Photo. 55 Surface rupture of concrete road and destruction of stone wall at Loc ⑧. Right side is a prefab passed by surface fault

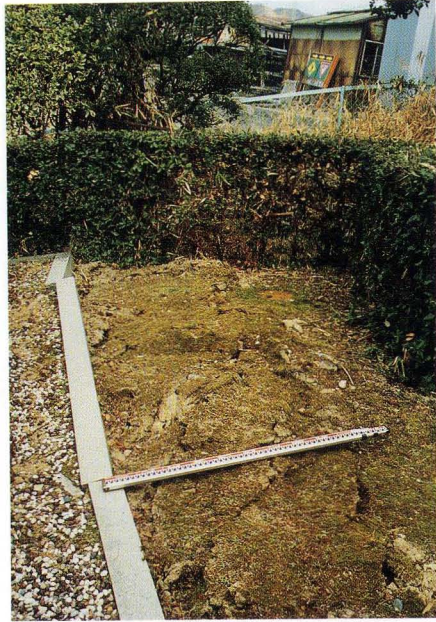
- ⑧2 墓地:  $R=55\text{ cm}$ 。墓地内に幅 $0.8\text{ m}$ の杉型雁行を示すモルトラックが見事に現れた(写真56)。外周の生垣には二本の断層により $30\text{ cm}$ および $25\text{ cm}$ の右ずれを生じている。
- ⑧3 富島東のゲートボール場:  $E=48\text{ cm}$ 。東隆起の変位が  $N50^{\circ}E$  走向で明瞭に見られる。丸太造りの小屋の直下を通過したため大きく傾いた(写真57)。西端には地すべり性の亀裂が走った。

写真56. 地点⑧②. 墓地内のモールトラック状変形  
Photo. 56 Mole track of graveyard at Loc ⑧②

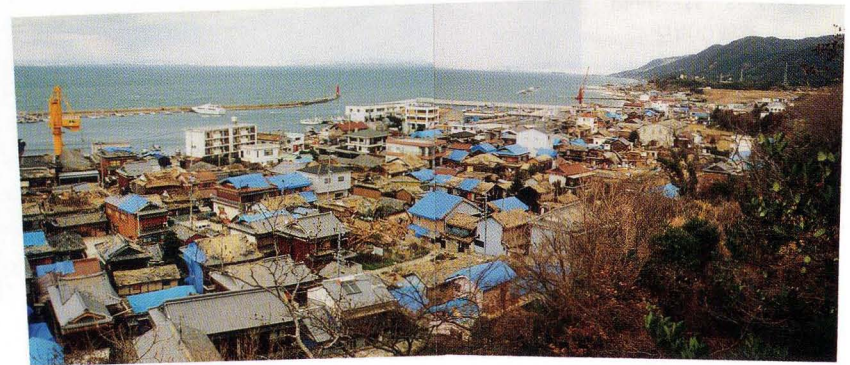
写真59. 富島の被災状況と野島断層崖  
Photo. 59 Damaged houses of Toshima village by violent shaking and Nojima fault scarp in the distance. Surface fault appeared along this scarp line

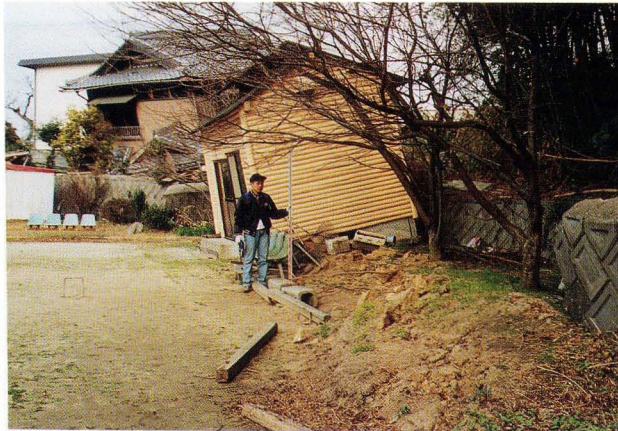
写真57. 地点⑧③. 丸太小屋直下を通過した断層  
Photo. 57 Tilted loghouse passed by surface fault at Loc ⑧③

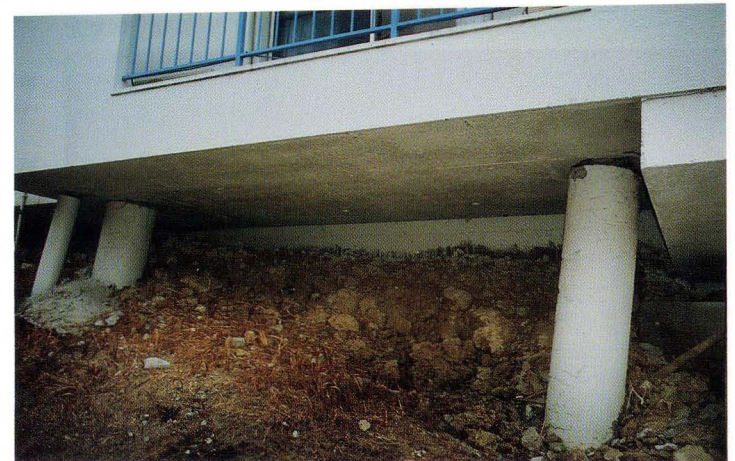
- ⑧4 三輪運輸淡路寮: コンクリート2階建ビルが傾き, 東端のコンクリート壁に亀裂。断層は  $N20^{\circ}E$ と走向を変えて続く。
- ⑧5 簡易保険センターの東, マンション: 建物の東端に亀裂入り, 脚柱接合部にずれが生じている(写真58)。
- ⑧6 簡易保険センター前の道路: 三叉路部分に膨らみ変形生じ, 亀裂が多数発生。

写真58. 地点⑧⑤. RC 建築の基礎杭のずれ  
Photo. 58 Deformation of supports of RC building at Loc ⑧⑤
