# 1995年兵庫県南部地震による野島地震断層の地表変位

植 村 善 博

## Surface Rupture of Nojima Surface Fault in Awaji Island, Associated with the 1995 Hyogoken-nanbu Earthquake, Southwest Japan

Yoshihiro UEMURA

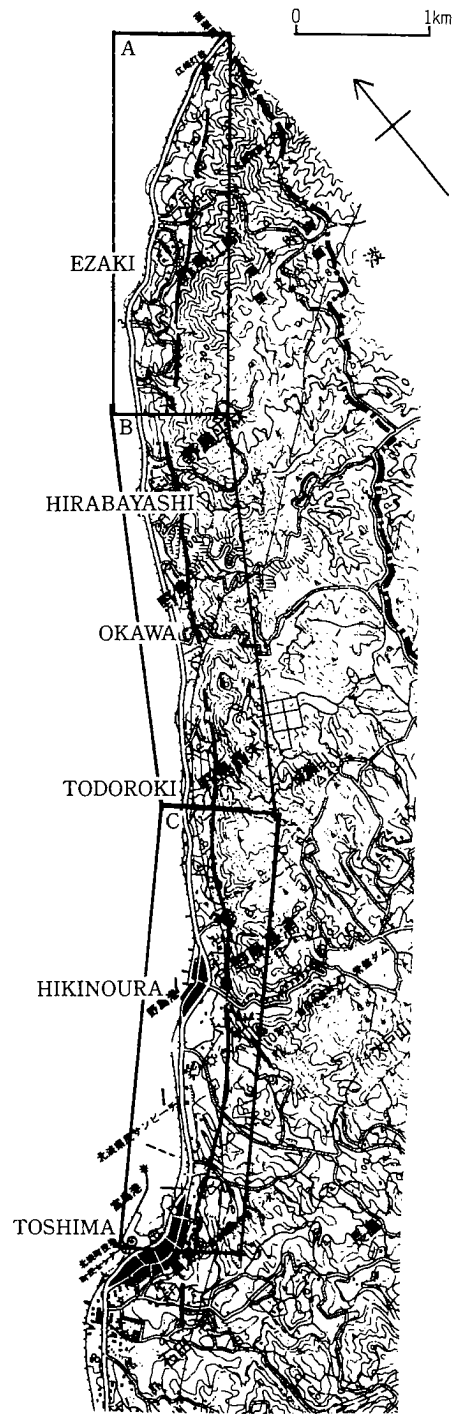
図3. 野島地震断層の出現位置

今回の地震に伴い、北東—南西走向の地震断層が約9.5 km にわたって出現した (図3)。そこで、地震断層により地表に生じた変位・変形の特徴を、北端の江崎灯台から富島集落付近ま

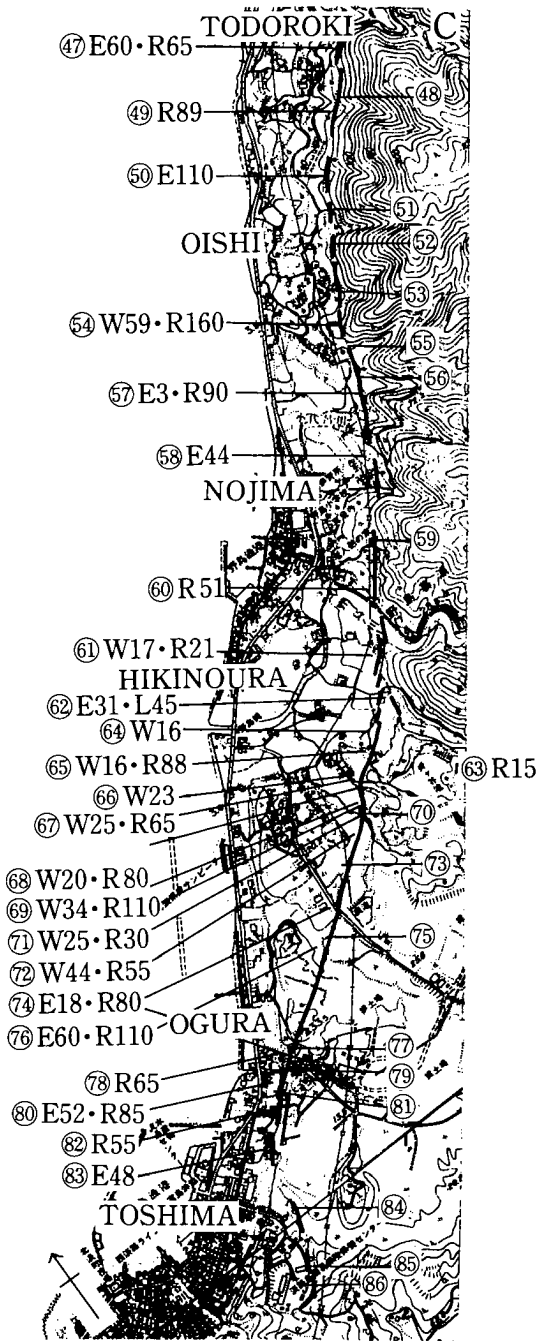
図4. 野島地震断層の調査地点と変位量(単位は cm)。Eは東側隆起, Wは西側隆起, Rは右ずれ, Lは左ずれ

で北から南へ順に記載する。この間、すべて北淡町内にある。記載は86地点について、北から順に地点番号を付し、地名、変位量、変位や断層の特徴の順に述べる。地点の位置は変位量とともに図4に示してある。変位量はハンドレベル、スタッフ、巻尺による実測値であり、各地点での平均値を記した。できるがぎり写真と照合できるように編集した。

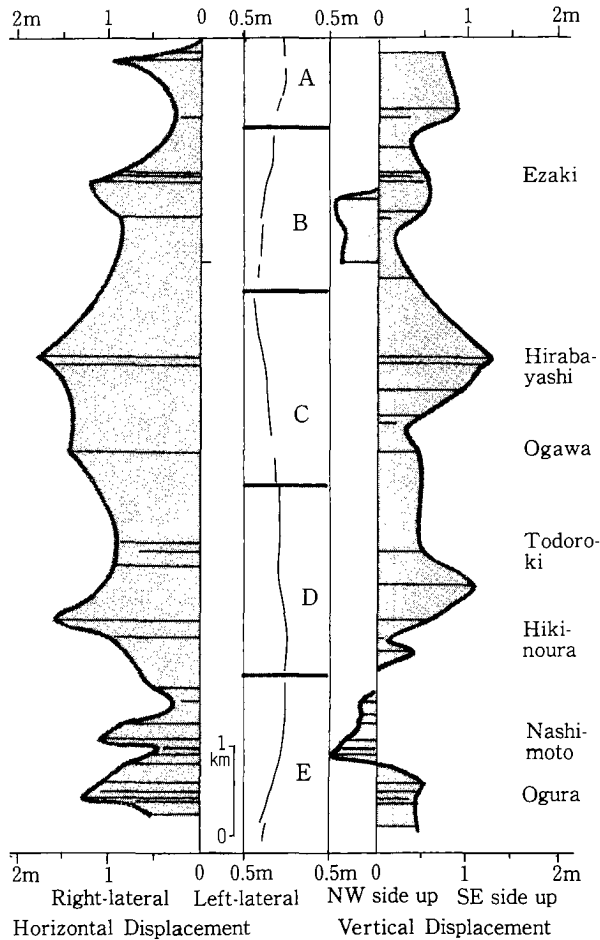
断層は幅4 m 以内の開口亀裂の集合帯をなす場合と明瞭な断層崖をつくる部分とがある。軟弱な被覆層の厚さや有無に関係しよう。そのトレースは500 m~2 km 程度連続する断層群からなり、それらが左雁行配列をとる。そして、右ずれ、南東側隆起の成分が卓越する。図6は断層の変位量分布を示したものである。これにみられる特徴を以下に要約する。①顕著なジョグによりA, B, C, D, Eの5つのセグメントに区分できる。各セグメントとも、中央部で変位量が最も大きく、両端へ減少する山型の分布を示す。②最大変位は平林にあり、垂直で131 cm, 水平で175 cm に達する。地震断層全体として、平林付近に最大変位量をもち両側へ変位を減少させる。この点から、江崎灯台より北方さらに約2 km (海底) にわたり断層変位が生じていると推定される。③Bセグメントの南端付近、地点22では開口陥没を伴う北西隆起が、地点29ではわずかな左ずれと北西側隆起が生じた。両者の走向は  $N88^{\circ}W$ ,  $N36^{\circ}W$  と一般走向と直交する。これらは断層のステップ部で、前者は右雁行、後者は左雁行になっており、右ずれに伴う張力および圧縮によって説明できる。④Eセグメント北端の葦浦では、南北走向の浅野断層に一致する東上がりの分岐した地震断層が現れた。また、梨本付近の約700 m にわたって北西隆起が連続するのが特筆される。この北西隆起は浅野断層の西落ちと水越撓曲東翼の西上がりとが重なる複雑な構造に支配されたものであろう。

図6. 野島地震断層の変位量 (左側: 水平変位, 右側: 垂直変位, 中央: 地震断層のトレース)  
 Fig. 6 Distribution of horizontal (left side) and vertical (right side) displacement of Nojima surface fault
