京都盆地南部、木津川・宇治川の水害地形

植村善博

Key Words gravel bar, inner-bank pond, flood landform, Kizu and Uji Rivers

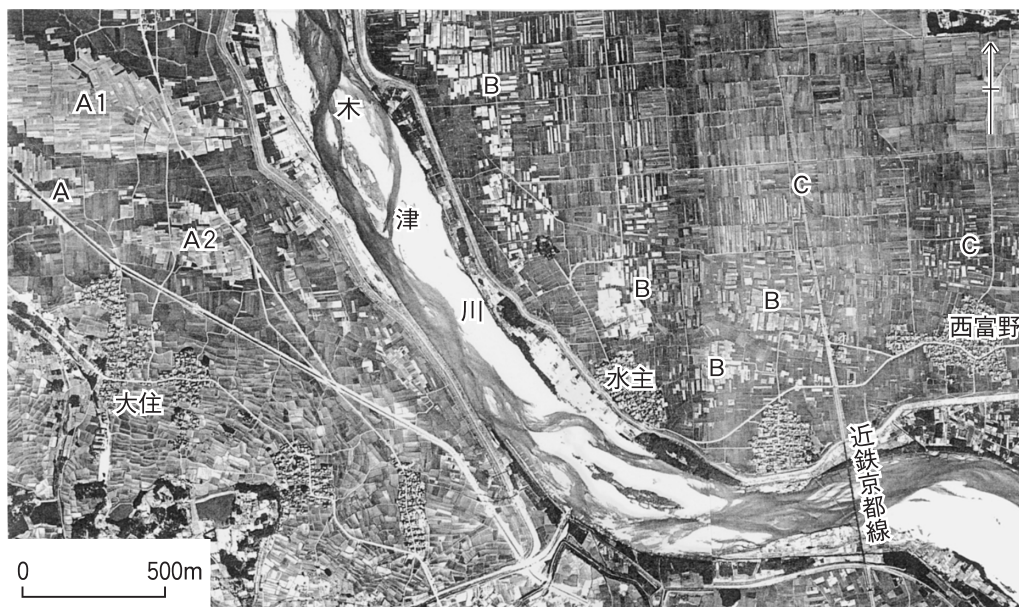
図4 城陽市・京田辺市付近の砂礫堆とA、B、Cのタイプ区分（1948年3月撮影）

塊状の微高地は前述の木津川屈曲部から下流に大規模な発達を示すが、宇治川にはほとんど分布しない。この微高地はこれまで自然堤防に分類されてきたが、以下の理由から砂礫堆と呼ぶのが適切である。①低地面から比高1m程度高く明瞭に境され、横断形がかまぼこ状に盛り上がっていること、②平面形が直線的で明瞭な方向性をもつこと、③分布が流路の屈曲部などの水衝部に集中し、床掘れによる凹地を伴うことが多いこと、④砂礫または礫まじり粗砂が主要構成物であること。京田辺市大住北方や城陽市寺田西方の微高地で観察すると厚さ1～2mの砂礫や粗砂から構成されており、流送土量の多い砂質の土石流や泥流により急激に堆積したものと判断できる。大矢・久保⁽⁶⁾はこの一部を破堤地形とした。大住地区魚田遺跡(図4の

A 2 付近) では砂礫堆構成物におおわれるシルト・粘土層からマツ属、イネ科およびソバ属、ワタ属の花粉が産出しており、この細粒層は近世の堆積物であると判断できる⁽¹³⁾。

大住地区は木津川が鍵型に屈曲する水衝部に位置し、水害常習地域として知られてきた。池沼としては KL29 (図 3) が認められる。享和二年 (D 図) および文化十二年 (E 図) の両洪水絵図を検討した結果を図 7 に要約して示す。本地区は不規則な地割が卓越し、緩い曲線を描く地割は旧河道の存在を推定させる。図 7 には 2 回の洪水流の位置を示した。享和二年六月二十九日は小字藪ノ段 (現: 浜・池島) で堤二百五十間切れ、床掘と淵成、砂入りにより荒れ所が六百余石にも達した⁽¹⁸⁾。洪水流は西～西南に流れ、最大傾斜方向の北西には流下していない。これは破堤部北側に大峰砂礫堆 (図 4 の A 1・図 3 の C) が存在して水流を西へ導き、南側に位置する門田砂礫堆 (図 4 の A 2・図 3 の D) との地形的凹地を流れた結果である。その後、放生川 (現: 大谷川) 堤で折れ曲って北へ流れ下った。文化十二年六月二十七日の洪水は前者より上流の小字溝尻 (現: 志保) で百七十五間堤切れした (三十間とする説もある⁽¹⁸⁾)。水流は最大傾斜方向の北西へ下ったが、門田砂礫堆のバリアーにより 2 つに分流した。西への水流は砂礫堆と南の支流扇状地との間の低地を選んで流れ、直進した水流は大峰砂礫堆により進行方向を遮断され、享和二年時と同じく西へ急折を余儀なくされた。そして、放生川堤で合流しこれに沿って北へ流れた。両洪水によりおっ堀が形成されたが、KL29 は後者の破堤に関

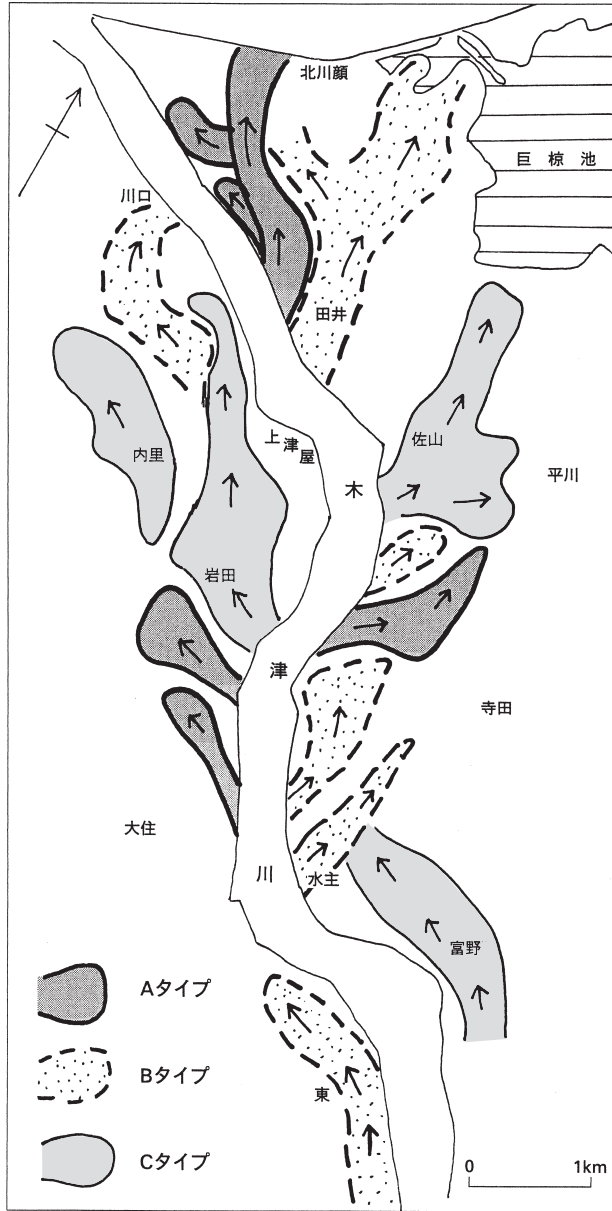
図5 砂礫の堆分布からみた木津川下流の氾濫域と氾濫方向 (植村他 2007)
